Greinargerð vegna umsóknar um starfsleyfi fyrir malarnám í Hólabrú

Steypustöðin – Námur kt. 531093-2409 hefur sótt um starfsleyfi fyrir malarnám í malarnámunni Hólabrú sem staðsett er í landi Innra Hólms norðan Hvalfjarðarganga. GPS hnit aðgangshliðs er 64.31356,-21.89489. Í þessari greinargerð er gerð grein fyrir umfangi starfseminnar sem þar fer fram.

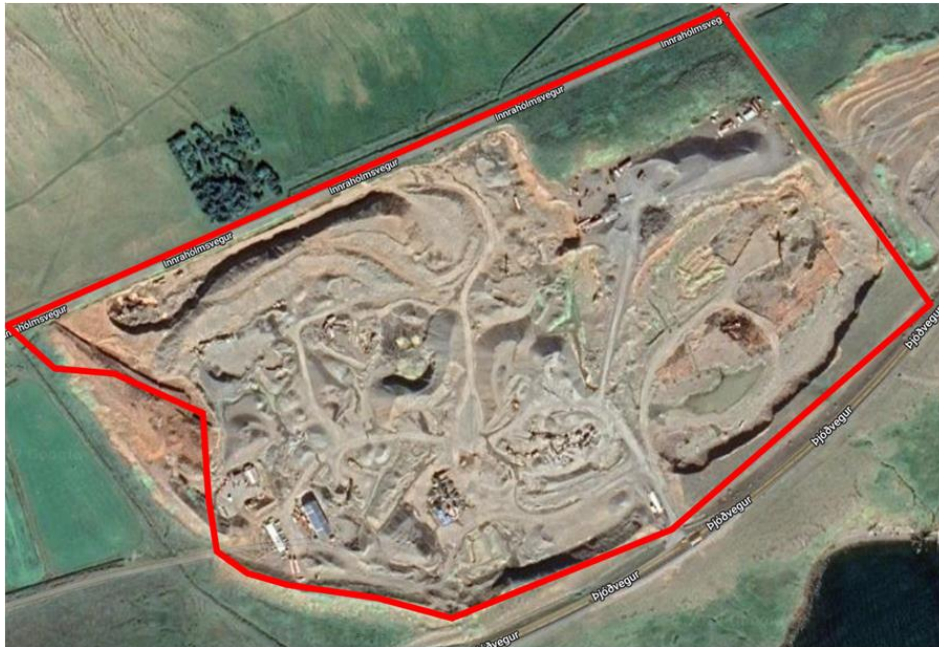
Mynd 1 Nýleg loftmynd af námunni í Hólabrú þar sem útlínur hennar eru sýndar.

Mynd 1 sýnir nýlega loftmynd af námunni og á hana eru teiknaðar útlínur svæðisins.

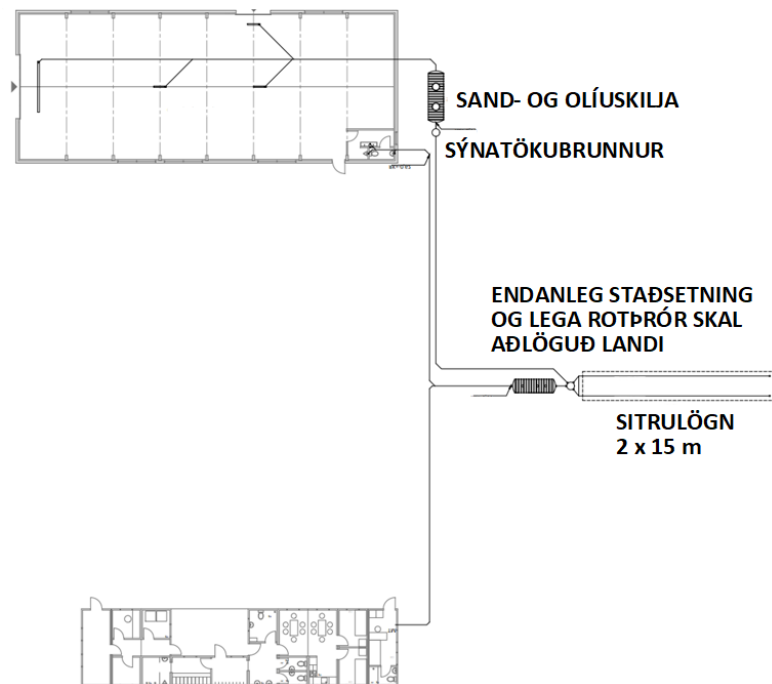
Verkfræðistofan Ferill hannaði útfærslu rotþróar og olíuskilju. Mynd 3 sýnir lagnir og tengingar frá starfsmannaaðstöðu og verkstæðisbyggingu að rotþró og sand- og olíuskilju.

Mynd 3 Tengingar rotþróar og sand- og olíuskilju.

Nánari úrfærsla á frágangi lagna er sýnd á teikningum 14515-2-01 og 14215-2-02 frá Ferli sem fylgja þessari greinargerð.

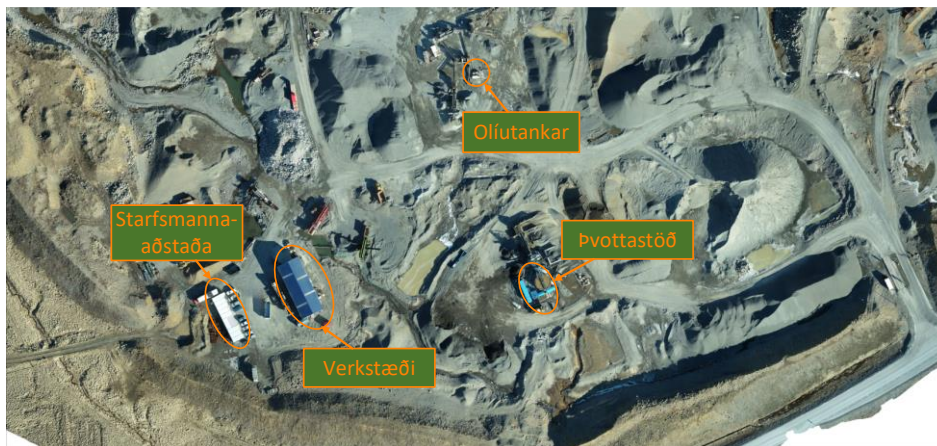
Í Hólabrú eru tveir eldsneytistankar með litaða dísel olíu. Stærð þeirra er 6000 lítrar og 3000 lítrar. Staðsetning þeirra er sýnd á mynd 4.

Mynd 4 Staðsetning starfsmannaaðstöðu, verkstæðis og olíutanka í Hólabrú.

Staðsetning þvottastöðvar sýnd á mynd 4. Vatn sem notað er til efnisþvottar er yfirborðsvatn tekið úr læk frá lind í fjallinu. Eftir þvott er vatnið leitt úr námunni og rennur til sjávar.
