Til: Heilbrigðiseftirlit Vesturland  
Efni: Greinargerð vegna ÓB Stykkishólms

### 1. Stöðinni og starfsemi hennar.

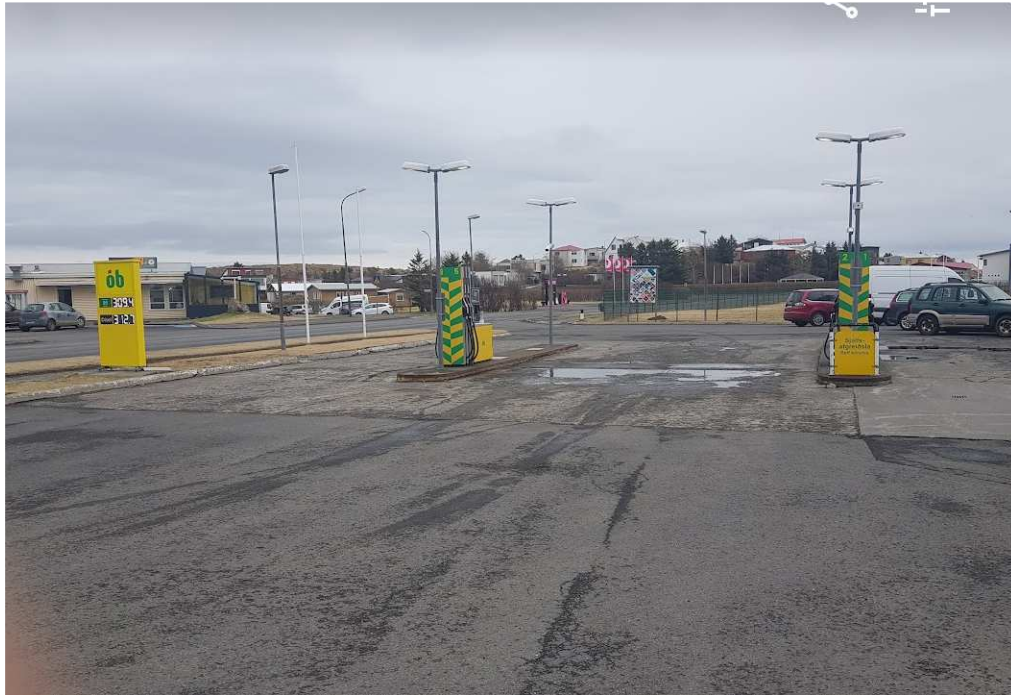
Stöðin er staðsett við Aðalgötu 25, Stykkishólmi. Á lóðinni er rekstraraðili með veitingarekstur ótengdum Olís.
